# Bergsturz Amden 1974

## 1. Einleitung

A. E. Scheidegger, Prof., Dr.,  
Technische Universität Wien  
Institut für Theoretische Geodäsie und Geophysik  
Abteilung: Geophysik  
Gußhausstraße 27–29, A-1040 Wien/Austria

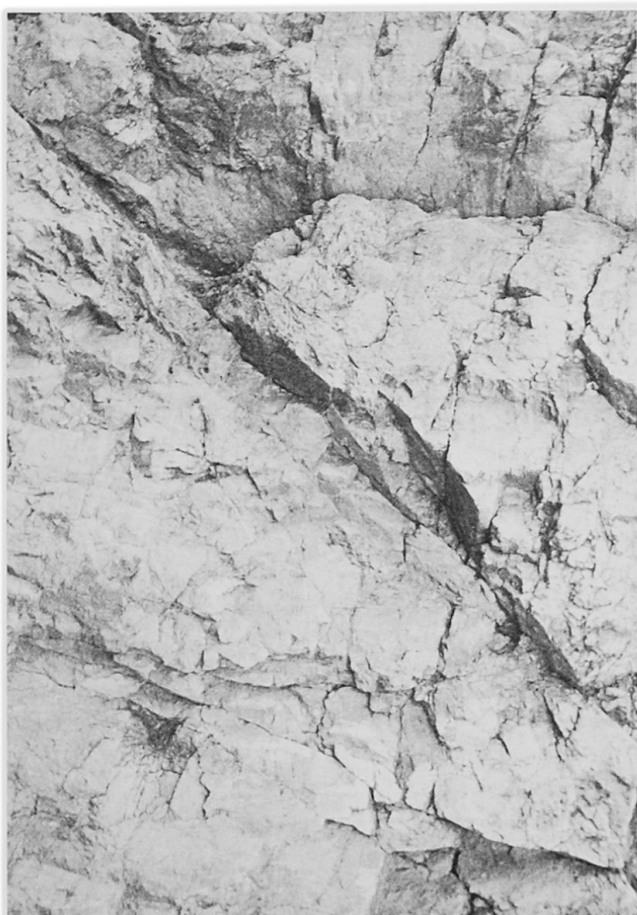
Abb.3 Zerklüfteter Kieselkalk. Derartige Klüfte werden als Scherungen im neotektonischen Spannungsfeld interpretiert, welches aus ihrer Orientierung bestimmt werden kann (vgl. Text!).

Ein geologisches Profil ist in Abb. 2 gezeigt. Der darin erwähnte Schrottenkalk gehört zur mittleren Kreide und enthält fossile Austern. Losgelöste Gesteinsmassen (sogenannte Schroppen) bilden instabile Massen. Der stratigraphisch weiter unten liegende Kieselkalk ist stark zerklüftet (Abb. 3). Er wurde in einem Steinbruch (vgl. Abb. 1) abgebaut.

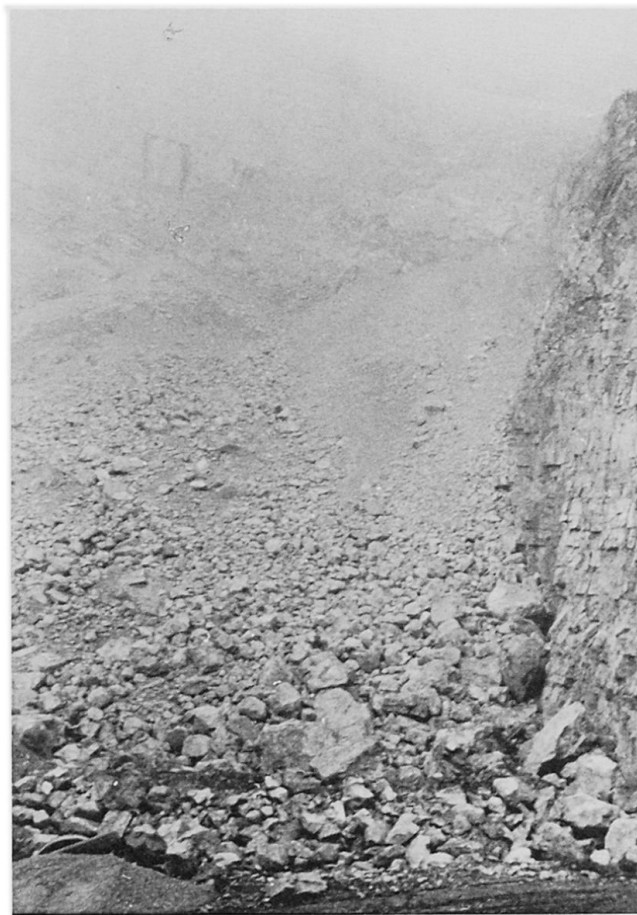
Abb.4 Bergsturzmasse im Steinbruch, photographiert Anfang Februar 1974. Etwa  $55\,000\text{ m}^3$  Material sind hier liegengelassen.

diese durch Wassereinsatz zum Absturz zu bringen (Neue Zürcher Zeitung, 31. Januar 1974), was nur einen geringen Erfolg brachte. Am 8. Februar 1974 wurden schließlich die am meisten absturzgefährdeten Gesteinsmassen, die die Form einer «aufgestellten Birne» hatten, abgesprengt (Tages-Anzeiger, 11. Februar 1974; Die Tat, 11. Februar 1974). Damit war die akute Gefahr gebannt, und man konnte an die Räumung und Öffnung der Straße Weesen–Amden schreiten (Die Tat, 22. Feb. 1974). Es war daher auch dem Schreibenden möglich, das Gebiet am 17. und am 21. Februar 1974 zu besuchen. Das abgestürzte Felsmaterial war zum größten Teil im erwähnten Steinbruch liegengelassen, wo es nun zu sehen war (Abb. 4). Von oben herunterschauend erblickte man die Gleitbahn.
