Geological monitoring networks for risk management close to large rock cliffs: the case history of Gallivaggio and Cataeggio in the Italian Alps

Luca Dei Cas¹, Maria Luisa Pastore², Andrea Pavan¹, and Nicola Petrella¹

¹Arpa Lombardia U. O. Centro di Monitoraggio Geologico, Via del Gesù 17, 23032 Sondrio, Italy

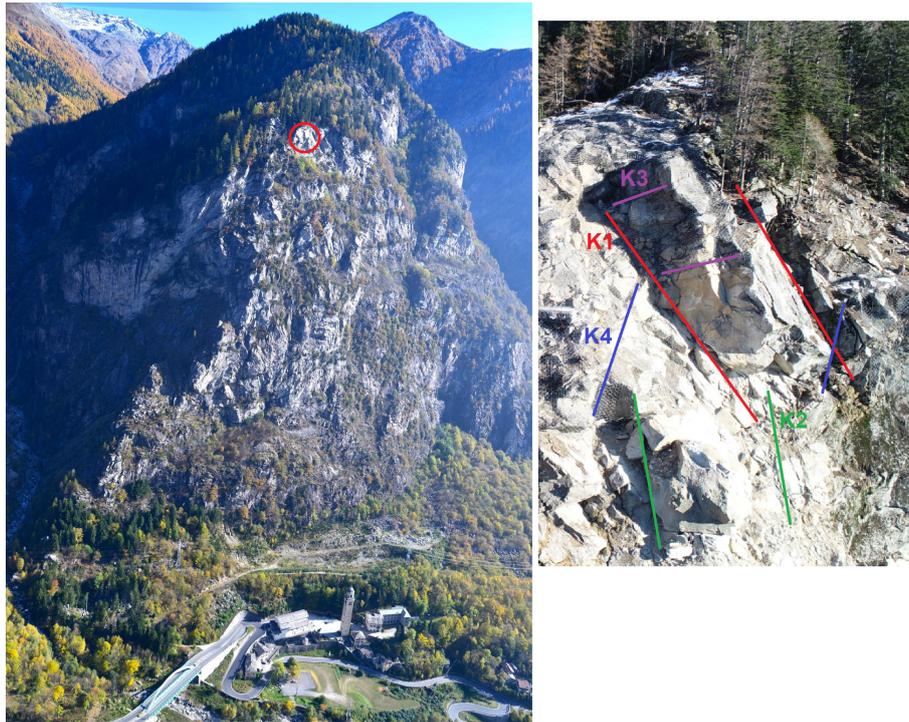
Figure 2. L'immagine a sinistra mostra la parete subverticale di Gallivaggio ai piedi della quale sono presenti le costruzioni afferenti al Santuario e la strada statale n. 36 per il Passo dello Spluga. Nel cerchio l'area da cui si è originato il crollo del 2018. La foto a destra mostra in dettaglio l'area di distacco dei blocchi rocciosi e i principali piani di discontinuità dell'ammasso.

La parete subverticale che domina il Santuario (Fig. 2), strutturalmente appartenente alla Falda Tambò, delimita il fianco idrografico sinistro della bassa Valle Spluga. Il versante, con sviluppo verticale di oltre 500 m e inclinazione compresa fra 65 e 70°, è interamente costituito da un ortogneiss occhiadino conosciuto come Metagrano del Truzzo. Al piede della parete di Gallivaggio sono presenti accumuli sia sotto forma di coni e falde di detrito sia sotto forma di grossi blocchi e macereti, a testimonianza della intensa attività di crolli provenienti dalla parete. Gli ammassi rocciosi presentano sistemi di discontinuità dotati di una certa variabilità giacitura in relazione ai disturbi strutturali presenti nell'area (Ferrari et al., 2011).

Mediante le attività con drone sono state individuate le fratture principali, rilevate nella porzione superiore della parete, che possono essere raggruppate nelle famiglie K1 immergente a SW (giacitura media 220/66°), K2 immergente a W (279/68°), K3 immergente a N (008/28°) e K4 a SE (118/77°). Il piano, tutt'ora ben visibile, su cui è traslato

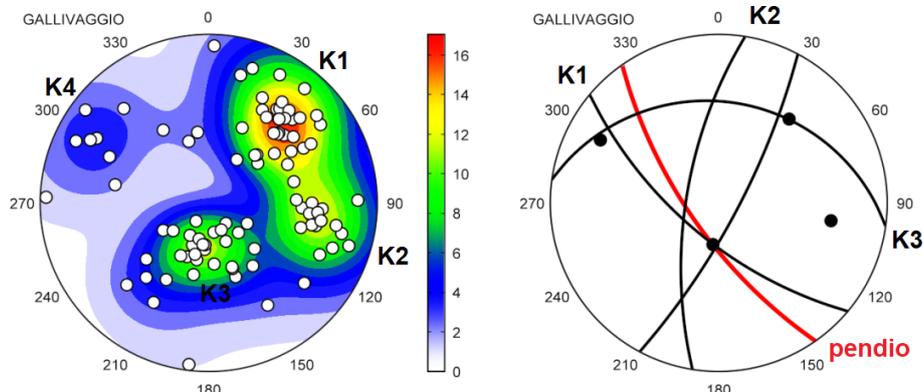
Figure 3. Rappresentazione stereografica (proiezione equiareale, emisfero inferiore) dei piani di frattura presenti nella porzione superiore della parete rocciosa di Gallivaggio. A sinistra sono mostrati i poli dei piani misurati, a destra le giaciture medie delle famiglie di discontinuità e del pendio ($235/70^\circ$). Dall'analisi geometrica (Hoek e Bray, 1981) si ha conferma che il sistema K1 favorisce gli scivolamenti planari, come avvenuto nell'evento del maggio 2018.

l'ammasso roccioso franato a maggio del 2018, appartiene alla famiglia K1 (Fig. 3). L'evento ha comportato il distacco di una massa rocciosa (Dei Cas et al., 2018) valutata, grazie al confronto fra le nuvole di punti ottenute dalle immagini acquisite con drone prima e dopo l'evento franoso, complessivamente in circa 6700 m^3 (Menegoni et al., 2020).

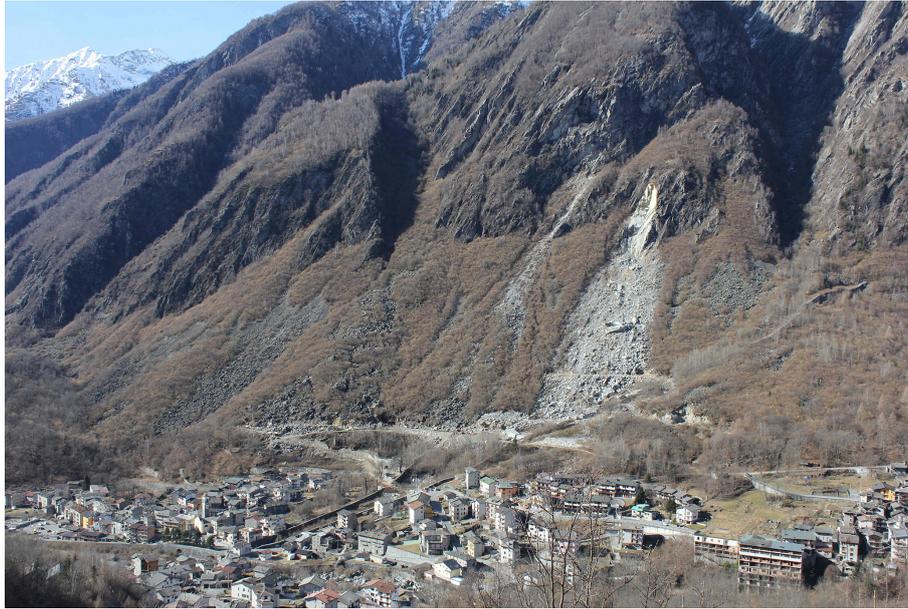
Figure 4. Nell'immagine, dall'alto verso il basso, si può osservare la parete dello Scaïùn, l'ampia falda di detrito all'interno della quale spicca, in quanto priva di vegetazione, l'area dei crolli più recenti e l'abitato di Cataeggio posto in sinistra e in destra idrografica del torrente Materlo.

La parete dello Scaiùn, sita all'interno del territorio comunale di Val Masino (SO) in località Cataeggio (Fig. 4),

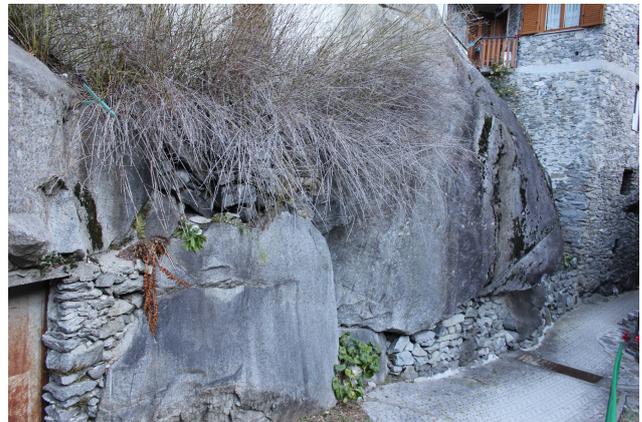
Figure 5. La parte storica dell'abitato di Cataeggio vede la presenza di numerosi massi ciclopici di Serizzo, sostanzialmente inglobati nelle costruzioni, a testimonianza dell'importanza dei fenomeni di crollo.

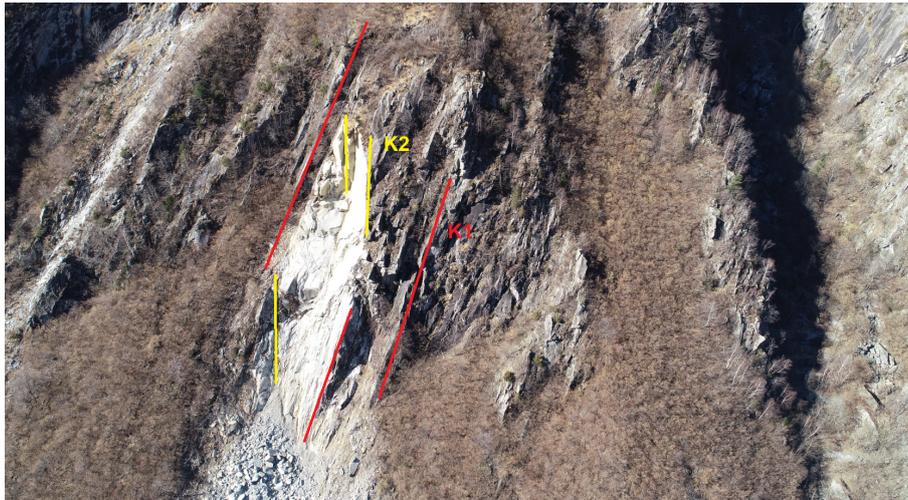
Figure 6. Dettaglio dell'area del distacco di febbraio 2019. I piani di discontinuità delle famiglie K1 ($163/59^\circ$) e K2 ($165/86^\circ$) rappresentano i principali elementi di separazione dell'ammasso crollato dalle pareti retrostanti. Le altre famiglie individuate costituiscono essenzialmente gli elementi di svincolo laterale dei blocchi coinvolti nella caduta. La parete rocciosa da cui provengono i blocchi e le valli minori visibili nell'immagine sono orientate parallelamente al piano K1.

Tra i principali sistemi di discontinuità, rilevati dall'analisi geomeccanica, sono presenti le famiglie K1 (giacitura media $163/59^\circ$) e K2 ($165/86^\circ$) che presentano la medesima immersione, ma inclinazione diversa, caratteristica ben evidente in affioramento. K1 risulta inoltre essere parallela ai piani di foliazione dell'ammasso e ai principali solchi vallivi presenti nell'area, quali la parte superiore della Val Materlo, della Val Pegolera e della Valle di Sasso Bisolo. Gli alti sistemi di discontinuità, che contribuiscono alla formazione di blocchi rocciosi isolati dall'ammasso, sono K3 ($69/86^\circ$), K4 ($94/53^\circ$) e K5 ($263/81^\circ$). Il franamento avvenuto il 4 febbraio 2019 ha portato in luce un ampio piano di scivolamento dei sistemi K1 e K2, caratterizzanti l'intero versante sovrastante Cataeggio (Figs. 6 e 7).

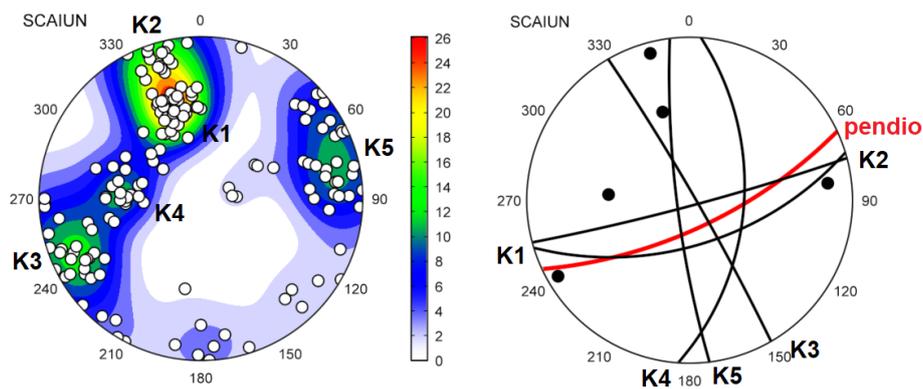
Figure 7. Rappresentazione stereografica (proiezione equiareale, emisfero inferiore) dei piani di frattura presenti lungo la parete rocciosa dello Scaiùn. A sinistra sono mostrati i poli dei piani misurati, a destra le giaciture medie delle famiglie di discontinuità e del pendio su cui è avvenuto il distacco nel febbraio 2019 ($155/70^\circ$). Dall'analisi geometrica (Hoek e Bray, 1981) si ha conferma che i sistemi K1 e K2 favoriscono gli scivolamenti planari di prismi rocciosi.

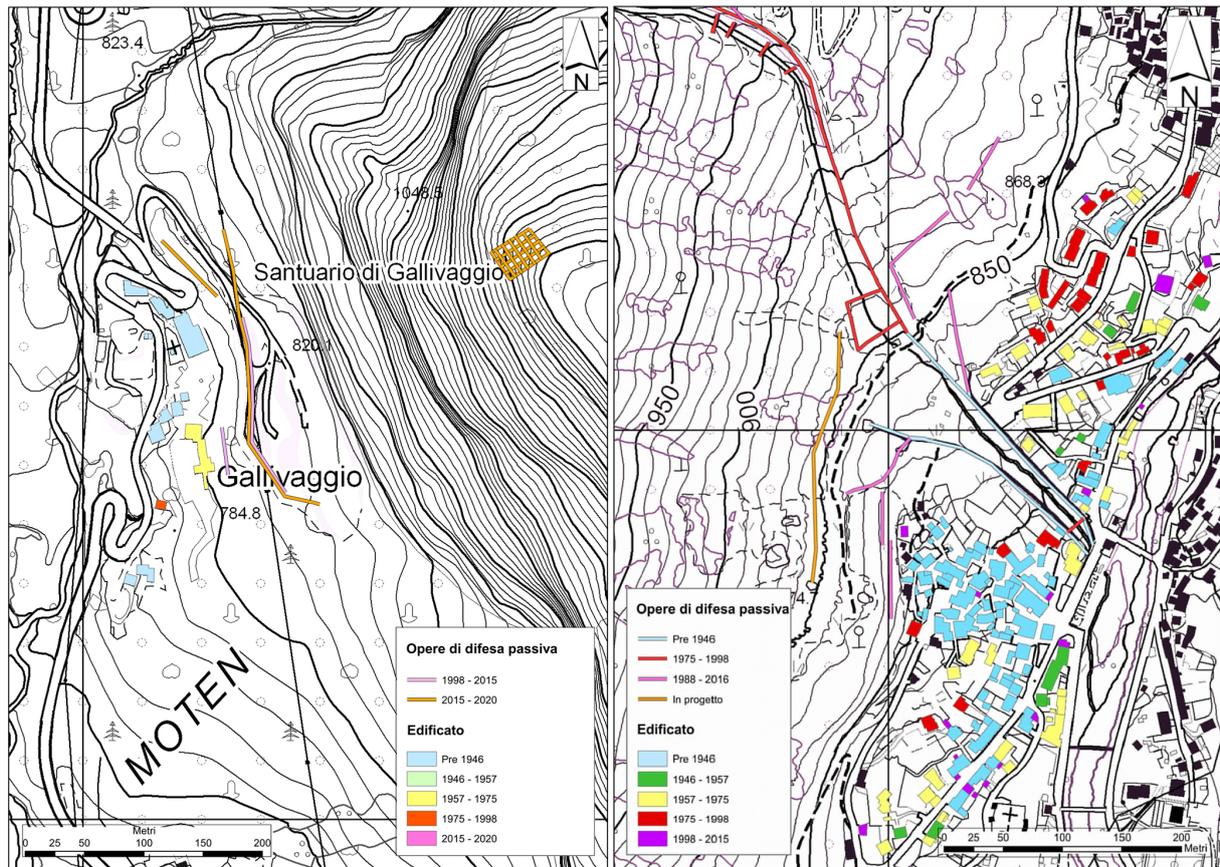
Figure 8. Attestando la nostra analisi sul periodo post-bellico possiamo osservare come l'edificato e quindi verosimilmente la presenza di persone sia aumentata soprattutto nel periodo 1957–1998. Avendo effettuato da foto aerea il rilievo delle costruzioni è possibile che non tutto l'edificato rilevato corrisponda a edifici destinati alla presenza stabile di persone. Gallivaggio nella figura di sinistra, Cataeggio in quella di destra. (Base cartografica – Carta Tecnica Regionale di Regione Lombardia: licenza CC-BY-NC-ND 4.0.)

Con la medesima finalità di ridurre il livello di rischio, oltre alla rete di monitoraggio, sulle aree oggetto di studio sono state realizzate numerose opere di difesa, visibili anch'esse nella Fig. 8.

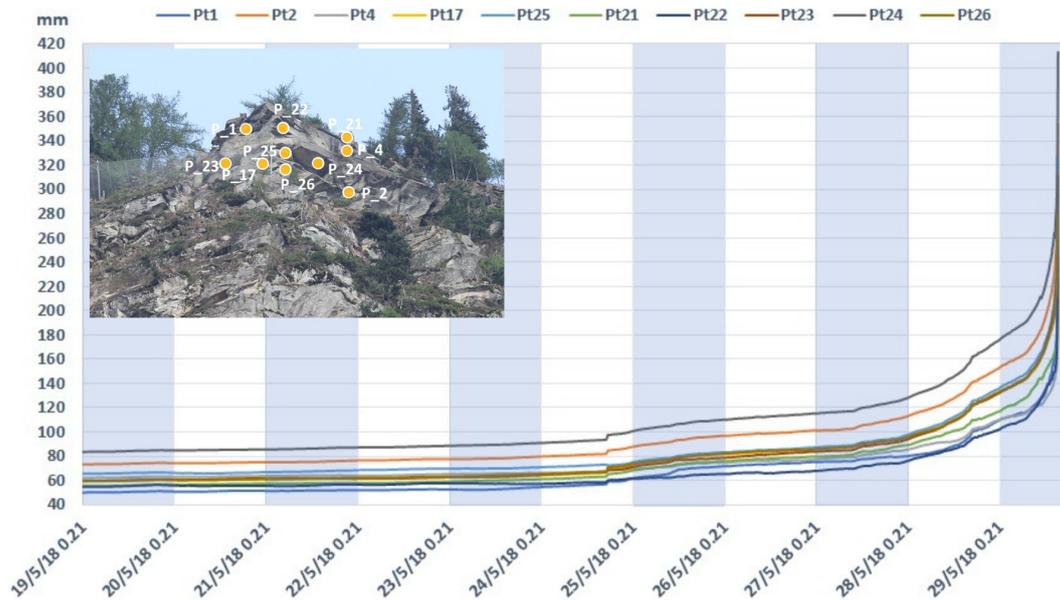
Figure 9. Spostamenti misurati al Gallivaggio dal 19 al 29 maggio, vale a dire gli ultimi dieci giorni prima del franamento, lungo la linea di vista del radar (LOS) di alcuni punti virtuali posti sull'area in movimento della parete rocciosa.

Le giornate che hanno preceduto il crollo del 29 maggio hanno fatto registrare un notevole incremento degli spostamenti (compresi fra 18 e 32 cm in 10 giorni) dell'ammasso roccioso, come facilmente osservabile dai dati di spostamento di punti interferometrici ubicati sulla parte di versante poi crollato (Fig. 9) (Dei Cas et al., 2018). Va sottolineato che, soprattutto per le ultime ore antecedenti il franamento, i dati sono stati sottoposti a processo di srotolamento della fase (*unwrapping*) al fine di

Infine, osservando le curve di spostamento riportate nelle Figs. 9 e 11, è immediato osservare come le aree mostrino un andamento degli spostamenti del tutto analogo; entrambe

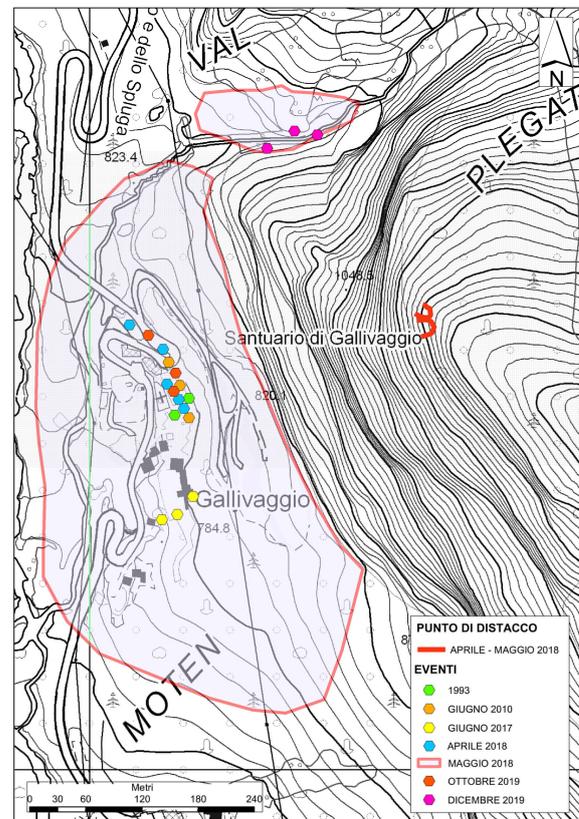
Figure 10. Cartografia relativa agli eventi di franamento e crollo più recenti. (Base cartografica – Carta Tecnica Regionale di Regione Lombardia: licenza CC-BY-NC-ND 4.0.)

Alle ore 16:35 LT circa del 29 maggio 2018, 6700 metri cubi di roccia si sono staccati dalla parte sommitale della parete di Gallivaggio e sono precipitanti andando a interessare una ampia zona di fondovalle come evidenziata in Fig. 10.

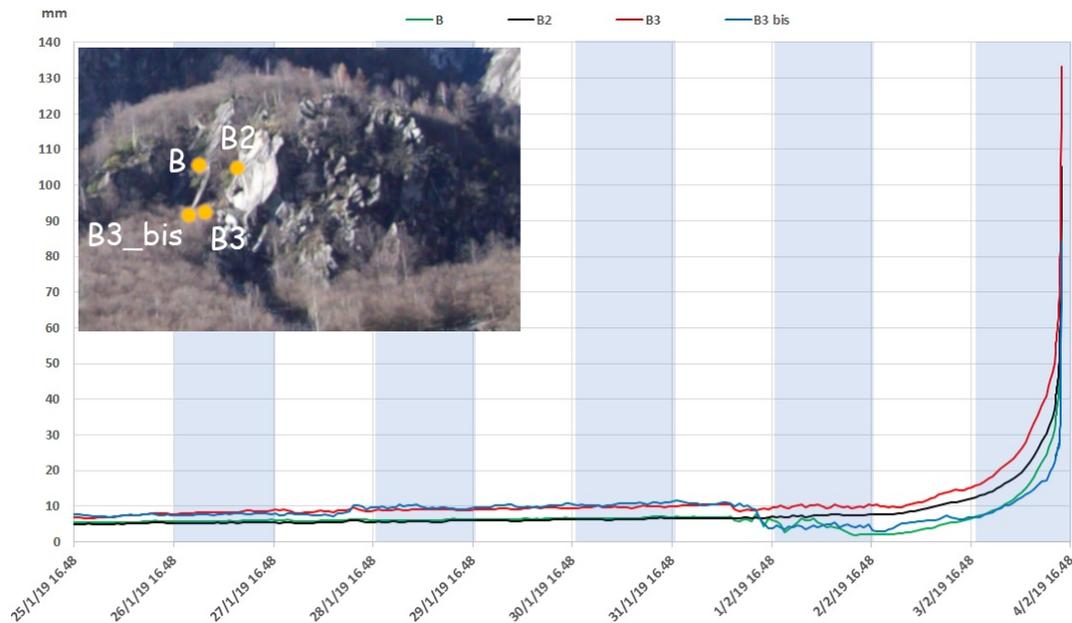
Figure 11. Spostamenti misurati a Cataeggio dal 25 gennaio al 4 febbraio ossia negli ultimi dieci giorni prima del franamento, lungo la linea di vista del radar (LOS) di alcuni punti virtuali posti sull'area in movimento della parete rocciosa.

Anche per l'area di Cataeggio è stato possibile ricostruire l'andamento, individuato con il radar da terra, di alcuni punti interferometrici posti sul versante franato il 4 febbraio 2019 e, come per l'area di Gallivaggio, si può osservare (Fig. 11),

dopo l'esecuzione del processo di srotolamento della fase, la forte evoluzione del movimento prima del crollo (spostamenti totali compresi fra 7 e 13 cm).

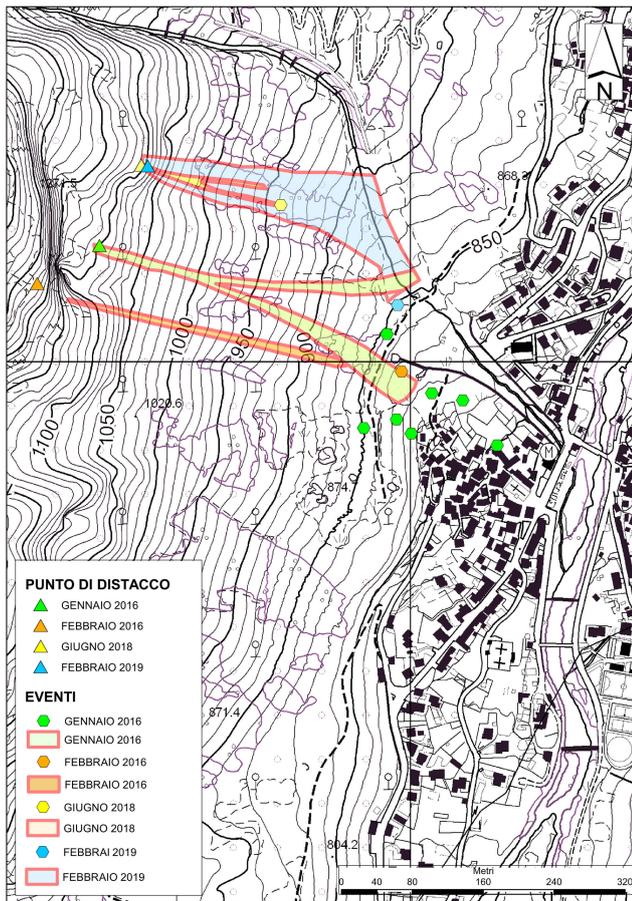
Figure 12. Cartografia degli areali coinvolti negli eventi più recenti (2016–2019). I poligoni all'esterno delle aree colorate individuano i punti di arrivo più prossimi alle abitazioni di alcuni massi singoli. (Base cartografica – Carta Tecnica Regionale di Regione Lombardia: licenza CC-BY-NC-ND 4.0.)

In tale occasione non avendo preventivamente predisposto studi approfonditi, relativi al comportamento dell'ammasso roccioso della parete di Cataeggio, che permettessero la definizione di soglie d'allertamento (soglie sito specifiche), non erano state predeterminate procedure di allerta collegate al sistema di monitoraggio. In ragione di ciò l'attenzione sull'area è aumentata, con l'aumentare della velocità di movimento, ma le attività sono state circoscritte esclusivamente ad approfondimenti di carattere conoscitivo. A un paio d'ore dal crollo, ancorché l'ammasso roccioso si fosse mosso nell'ultime 12 ore di 2–3 cm ed evidenziasse ormai velocità orarie di 2–3 mm, non era stato preso alcun provvedimento di carattere restrittivo relativamente a viabilità o presenza di persone in edifici pubblici o privati. Tali provvedimenti sono certamente presenti successivamente al crollo avvenuto alle 14:40 LT del 4 febbraio 2019. La distribuzione del materiale franato, di questo e di alcuni episodi precedenti, è riportata in Fig. 12.

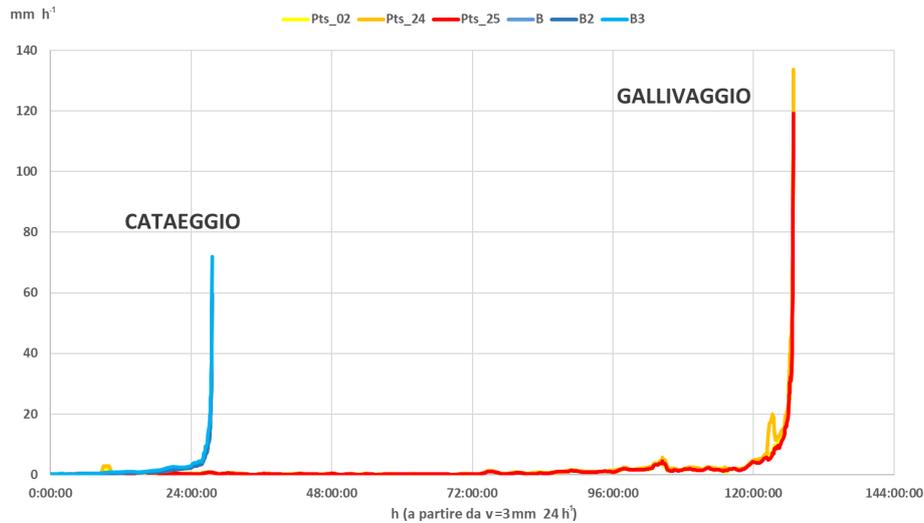
Figure 13. Curve di velocità media oraria dei punti virtuali rappresentativi dei due versanti in movimento.

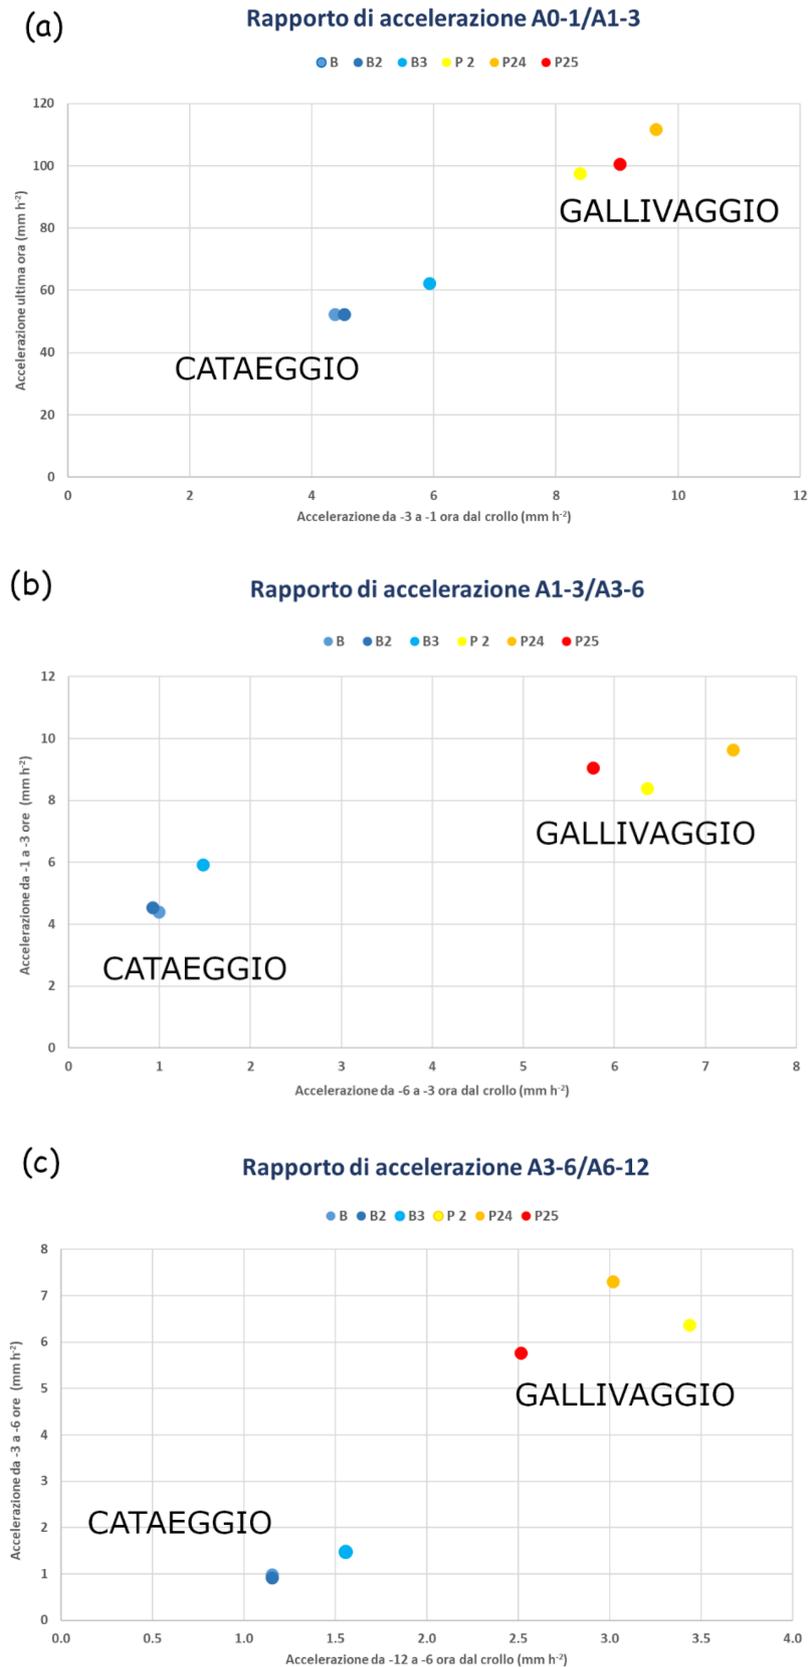
Figure 14. (a) Accelerazione media oraria dell’ultima ora vs accelerazione media oraria a 3 ore dall’evento; (b) Accelerazione media oraria a 3 ore dall’evento vs accelerazione media oraria a 6 ore dall’evento; (c) Accelerazione media oraria a 6 ore dall’evento vs accelerazione media oraria a 12 ore dall’evento.

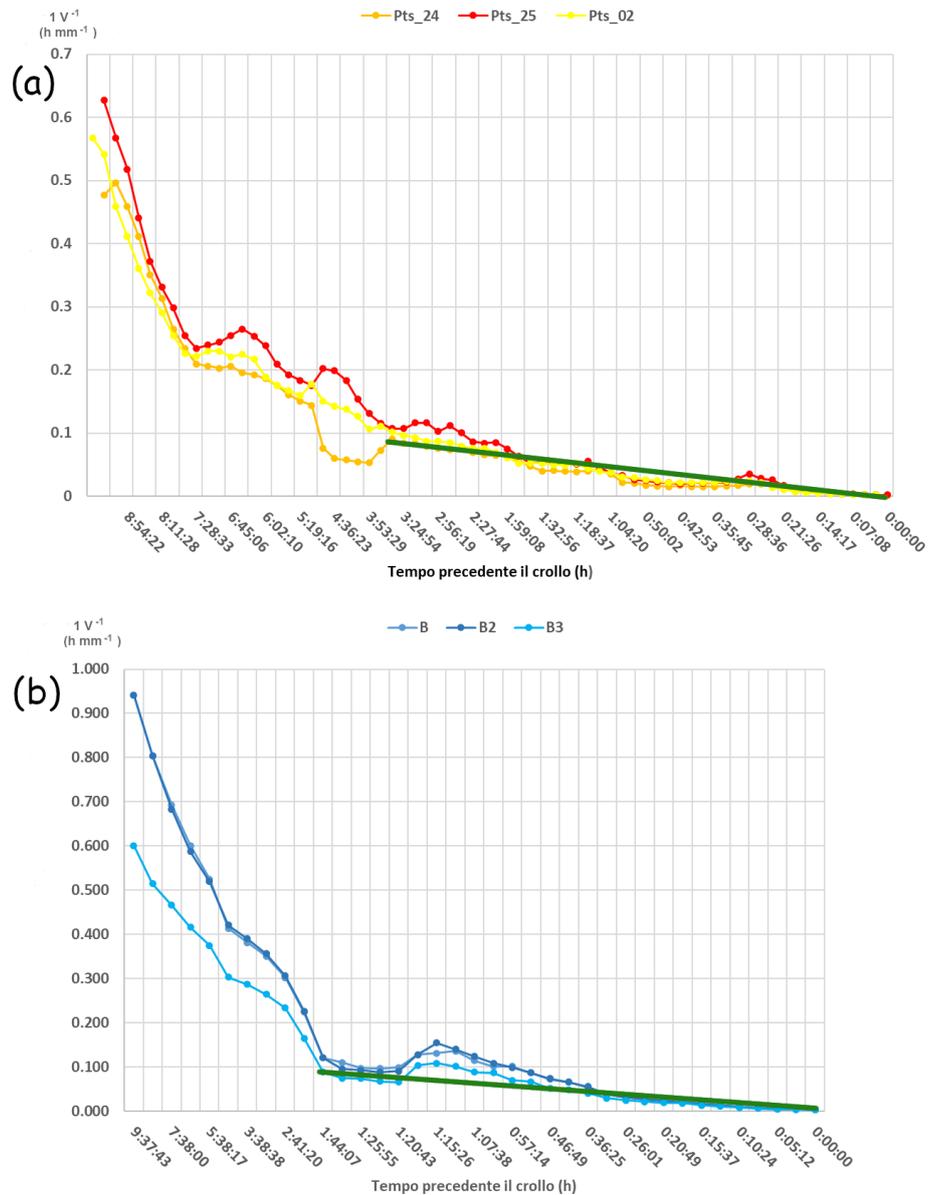
Figure 15. Applicazione del metodo dell'inverso della velocità sui dati di (a) Gallivaggio e (b) Cataeggio, corretti mediante processo di srotolamento della fase, relativi alle velocità istantanee dei singoli punti.

Queste differenze comportamentali, legate all'incremento della velocità, possono essere ulteriormente osservate mediante le classiche curve dell'inverso della velocità, tipiche dei creep terziari (Fukuzono, 1985; Voight, 1989), dove la previsione del tempo di accadimento del dissesto è determinata dall'intersezione della retta $1 v^{-1}$ (con i dati di velocità ricavati dai valori dei punti interferometrici) con l'asse temporale (Fig. 15). È possibile osservare come i dati di Gallivaggio evidenzino una tendenza che sin da almeno 4 ore prima del franamento converge verso una retta, con coefficiente angolare costante, indirizzata a intersecare l'asse del tempo in t_f (tempo di franamento). Viceversa, per Cataeggio la convergenza dei punti avviene in un tempo assai più prossimo (tra 1 h e 40 min e 1 h e 15 min) al franamento.
